PEMERINTAH PROVINSI JAWA TENGAH  
**DINAS ENERGI DAN SUMBER DAYA MINERAL**

Nomor : 545.5 / 4384 Semarang, 24 Juni 2022  
Sifat : Kepada  
Lampiran : Yth. BUPATI TEGAL  
Perihal : Laporan Peninjauan Lokasi Gerakan Tanah Desa Kajen, Kec.Lebaksiu, Kab. Tegal  
Jl. Dr. Soetomo No.1  
di-  
SLAWI

## FOTO DI LOKASI GERAKAN TANAH

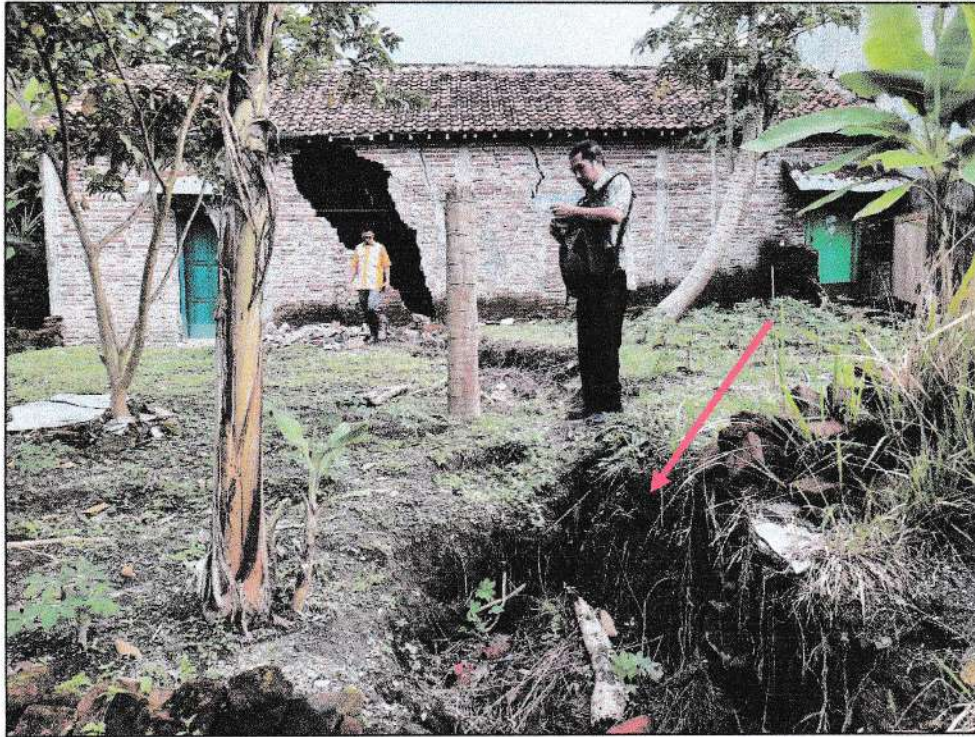
Foto 1. Rekahan tanah di tengah pemukiman (panah merah), rekahan memanjang membelah rumah warga yang berada di dekat tebing sungai.

1. Mengurangi pergerakan tanah dengan meminimalisir air limpasan pada area longsor dan tidak mengalirkan air limbah rumah tangga pada area longsor.
2. Pemukiman terdampak bencana gerakan tanah di Desa Kajen pada saat ini tidak perlu di relokasi, kecuali rumah-rumah yang mengalami retakan dan terdapat rekahan tanah yang letaknya dekat dengan tebing sungai, agar segera di relokasi ke tempat yang aman dan jauh dari tebing sungai. Area sempadan sungai yang dekat dengan tebing sungai sebaiknya tidak dijadikan lagi lahan hunian.

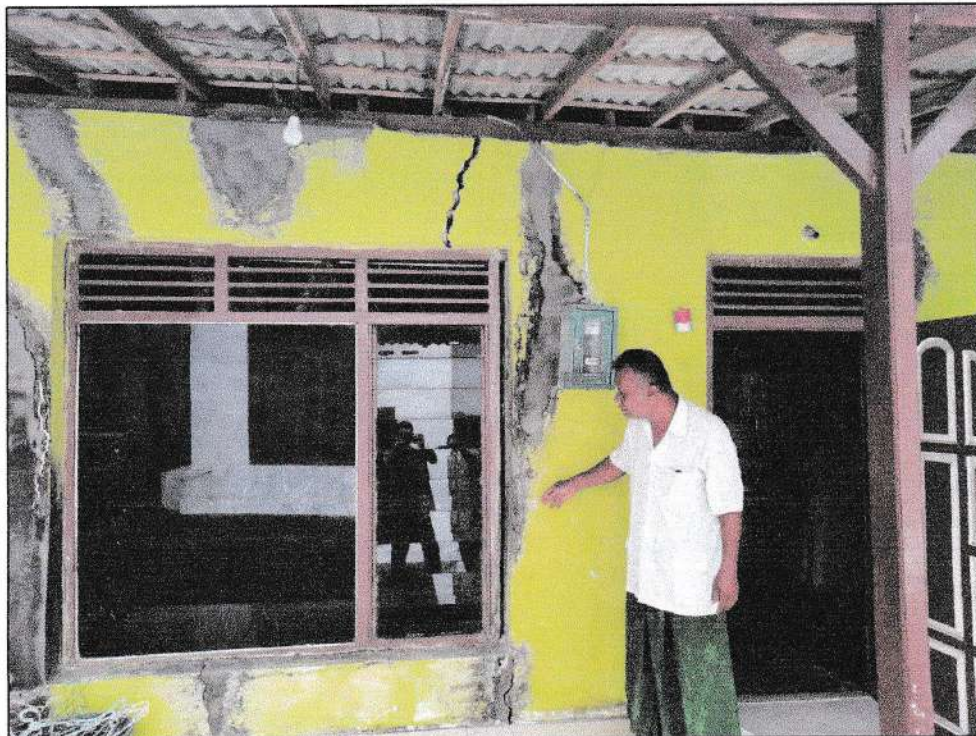
Foto 2. Retakan tembok rumah warga yang berada di sempadan Sungai Gung.

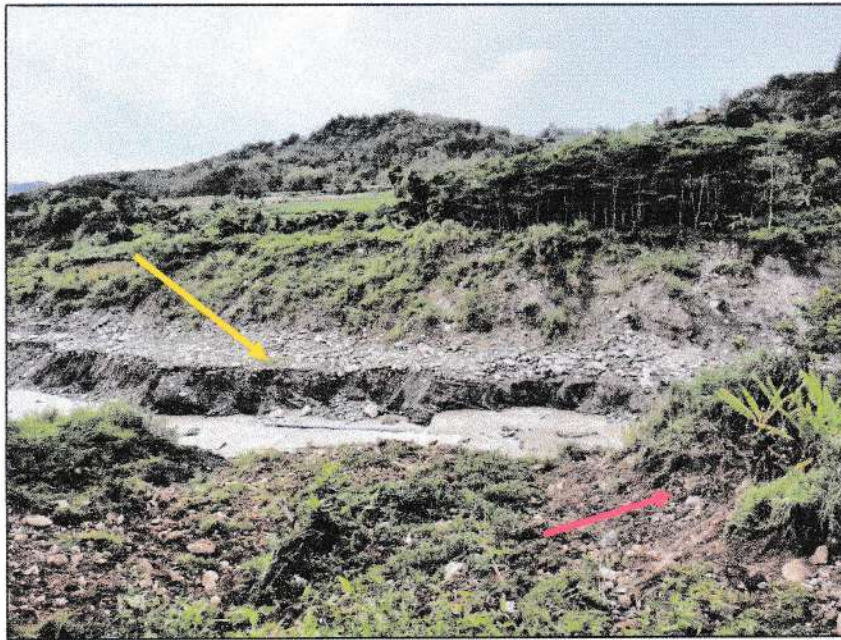
2. Bangunan pemukiman didirikan diatas material endapan aluvial (endapan banjir) yang dibawahnya merupakan batulempung sebagai batuan dasar. Material endapan aluvial tersebut bersifat lepas dan mudah mengalami erosi.

Foto 3. Singkapan batulempung (Formasi Rambatan) yang ditunjukkan panah kuning, diatas batulempung diendapkan endapan aluvial (panah merah).

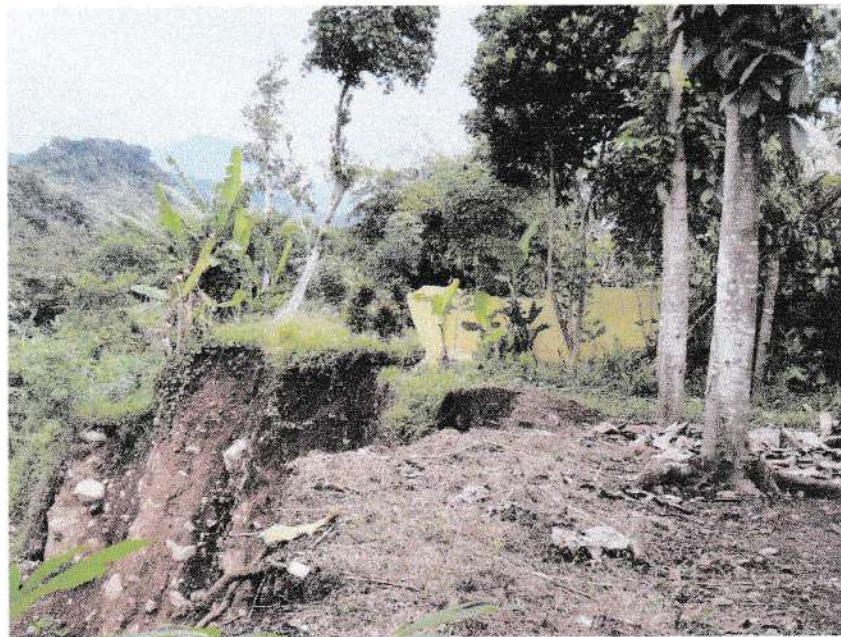
4. Pemukiman warga yang berada di sempadan Sungai Gung dan adanya alur sungai yang berkelok, sehingga aliran air sungai pada saat banjir menabrak tebing sungai pada pemukiman tersebut.

Foto 4. Longsoran di tebing sungai yang terletak dibelakang rumah warga, pada kelokan Sungai Gung. Kenampakan litologi endapan aluvial yang menjadi tempat didirikannya pemukiman warga.

6. Perlu dibangun talud bertingkat yang dipasang pipa salir mendatar di tebing sungai yang dekat dengan pemukiman yang terdampak gerakan tanah sebagai upaya perkuatan tebing dan menahan arus sungai pada saat banjir.

8. Dilakukan pelurusan Sungai Gung pada daerah gerakan tanah agar aliran air sungai tidak menabrak tebing sungai yang dekat dengan pemukiman.

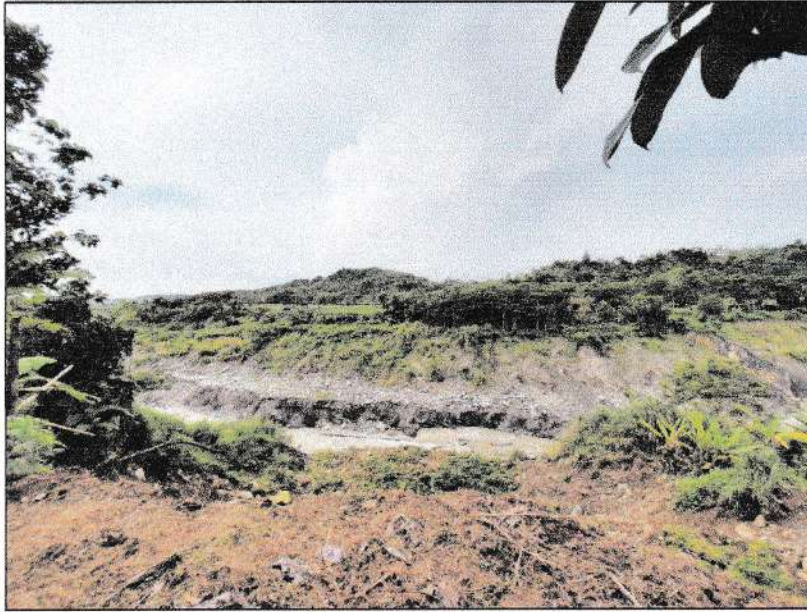
5. Vegetasi yang jarang pada sempadan sungai sehingga tidak ada perkuatan tebing sungai.
6. Berdasarkan klasifikasi tipe gerakan tanah dari Badan Geologi (modifikasi dari Varnes, 1988) dan hasil analisa gerakan tanah di lapangan, gerakan tanah di Desa Kajen Kecamatan Lebaksiu Kabupaten Tegal termasuk dalam tipe gerakan tanah Translasi.

Foto 5. Vegetasi yang jarang di sepanjang sempadan sungai sisi Barat di belakang pemukiman warga sehingga tidak ada perkuatan tebing secara alami.

4. Mengurangi lahan bambu dan tidak menanam rumpun bambu di sekitar tebing sungai.
5. Memperlambat gerakan tanah dengan penghijauan tanaman keras pada sepanjang sempadan sungai yang dekat dengan tebing sungai.

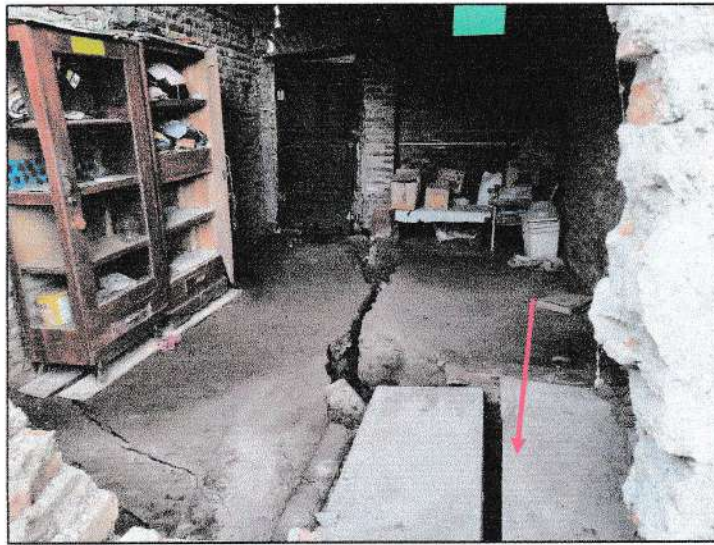
Foto 6. Rekahan tanah yang merusak rumah warga, rekahan tanah juga melewati sumur warga (panah merah) menyebabkan air sumur kering (*water loss*).

7. Jika muncul rekahan tanah untuk segera menutup rekahan dengan tanah lempung yang dipadatkan atau menggunakan geotekstile untuk menutup rekahan tanah.

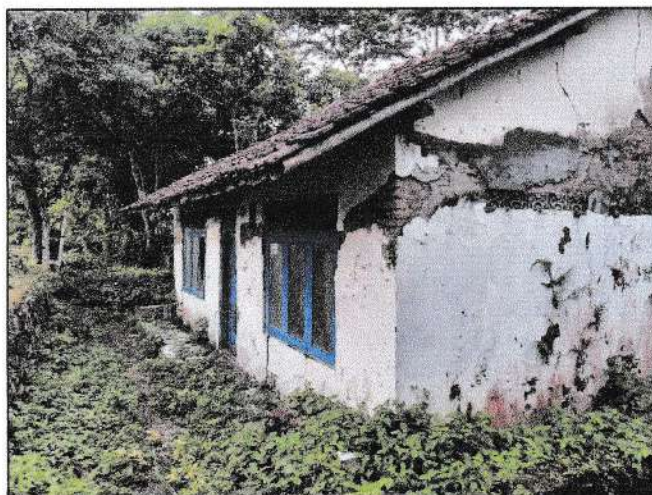
Foto 7. Kondisi rumah yang rusak di dekat tebing sungai, pemilik rumah sudah direlokasi oleh pihak desa.

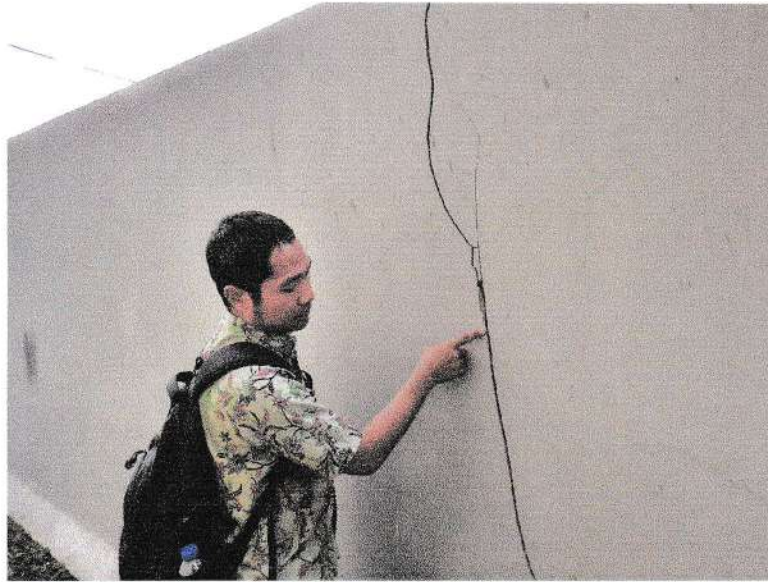
Foto 8. Retakan pada tembok rumah warga yang terdampak bencana di RT 4 RW 9.

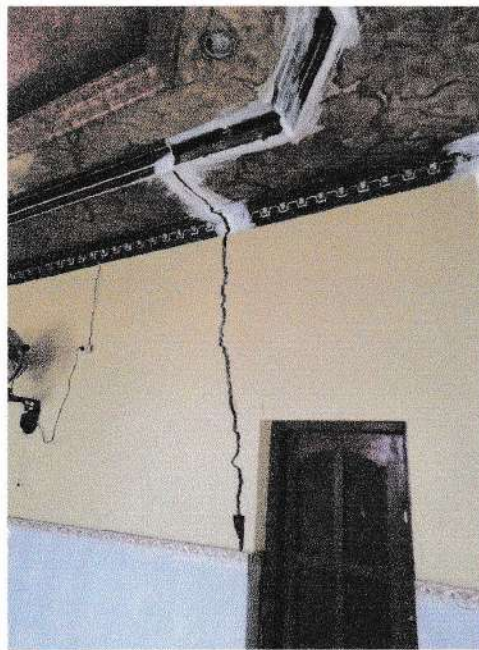
Foto 9. Retakan tembok mushola yang berada dekat dengan tebing sungai.

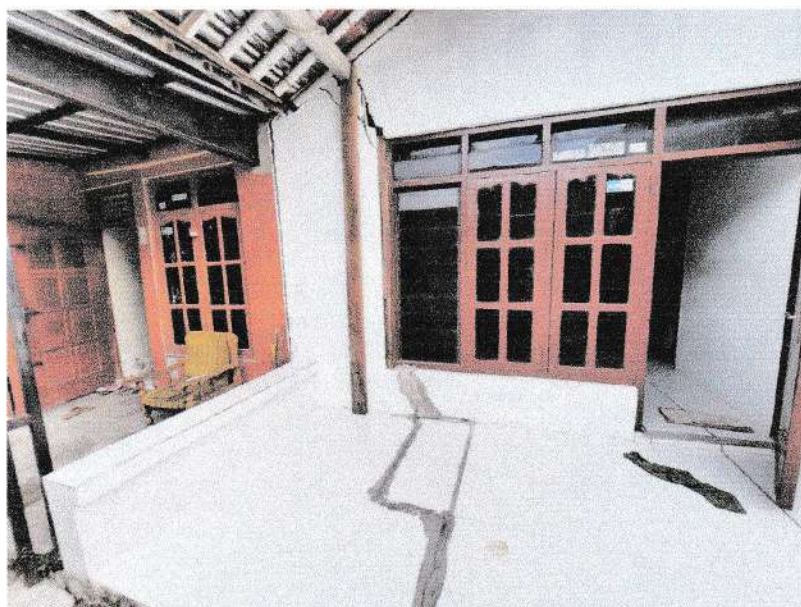
Foto 10. Retakan pada lantai dan tembok rumah warga, retakan pada lantai memanjang sampai belakang rumah.

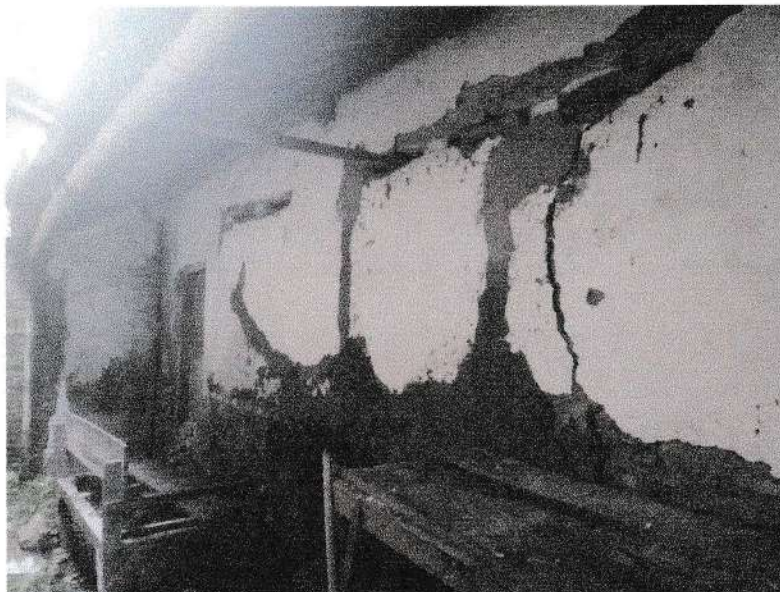
Foto 11. Retakan tembok rumah warga yang terletak di sempadan sungai, kerusakan juga dipengaruhi kualitas bangunan yang tidak memenuhi standar teknis bangunan.

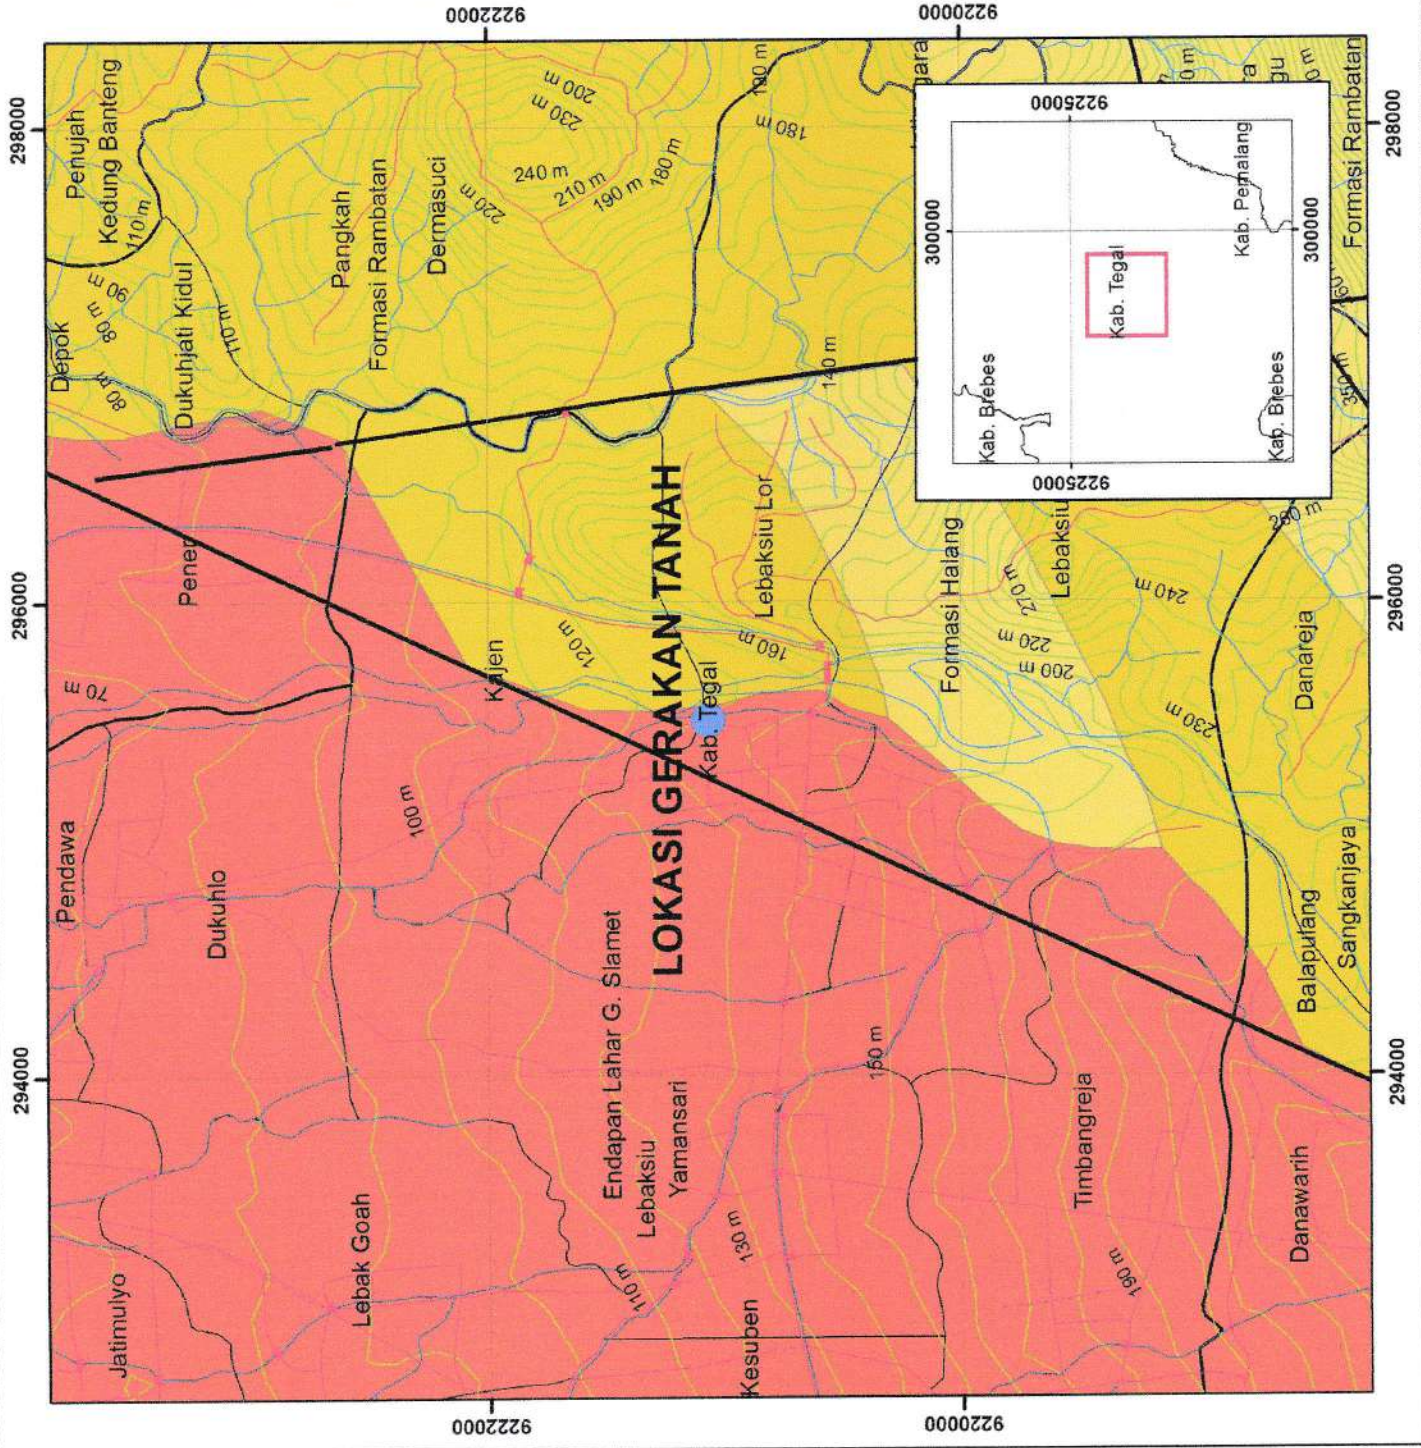
### PETA GEOLOGI

4. Kondisi Geologi  
Berdasarkan Peta Geologi Lembar Purwokerto Tegal tahun 1996 skala 1:100.000 (M. Djuri, H. Samodra, T.C. Amin, S. Gafoer) lokasi gerakan tanah berada pada Formasi Rambatan (Tmr) yang terdiri dari serpih, napal dan batupasir gampingan, napal berselang seling dengan batupasir gampingan berwarna kelabu muda, banyak dijumpai lapisan tipis kalsit yang tegak lurus bidang perlapisan. Terdapat struktur geologi berupa sesar mendatar yang berarah Barat Daya-Timur Laut relatif searah dengan aliran Sungai Gung di sebelah Timur Desa Kajen Kecamatan Lebaksiu Kabupaten Tegal.  
Berdasarkan hasil pengamatan lapangan, daerah gerakan tanah dijumpai singkapan perselingan batulempung dan batupasir pada aliran Sungai Gung. Litologi batuan dominan adalah batulempung dengan warna abu-abu kecoklatan tekstur klastik struktur perlapisan di beberapa tempat dijumpai menyerpih. Di atas litologi batulempung dijumpai singkapan aluvial yang merupakan endapan banjir yang bersifat lepas yang digunakan warga untuk mendirikan bangunan pemukiman.

1. Adanya sesar mendatar pada lokasi gerakan tanah yang menyebabkan batuan dasar (batulempung) mengalami deformasi dan menyebabkan daerah tersebut relatif tidak stabil dengan dijumpai banyaknya kekar. Arah sesar tersebut relatif searah dengan aliran Sungai Gung menyebabkan batuan pada zona sesar relatif tidak stabil dan merupakan zona lemah, yang rentan mengalami erosi yang tinggi yang disebabkan arus air Sungai Gung.

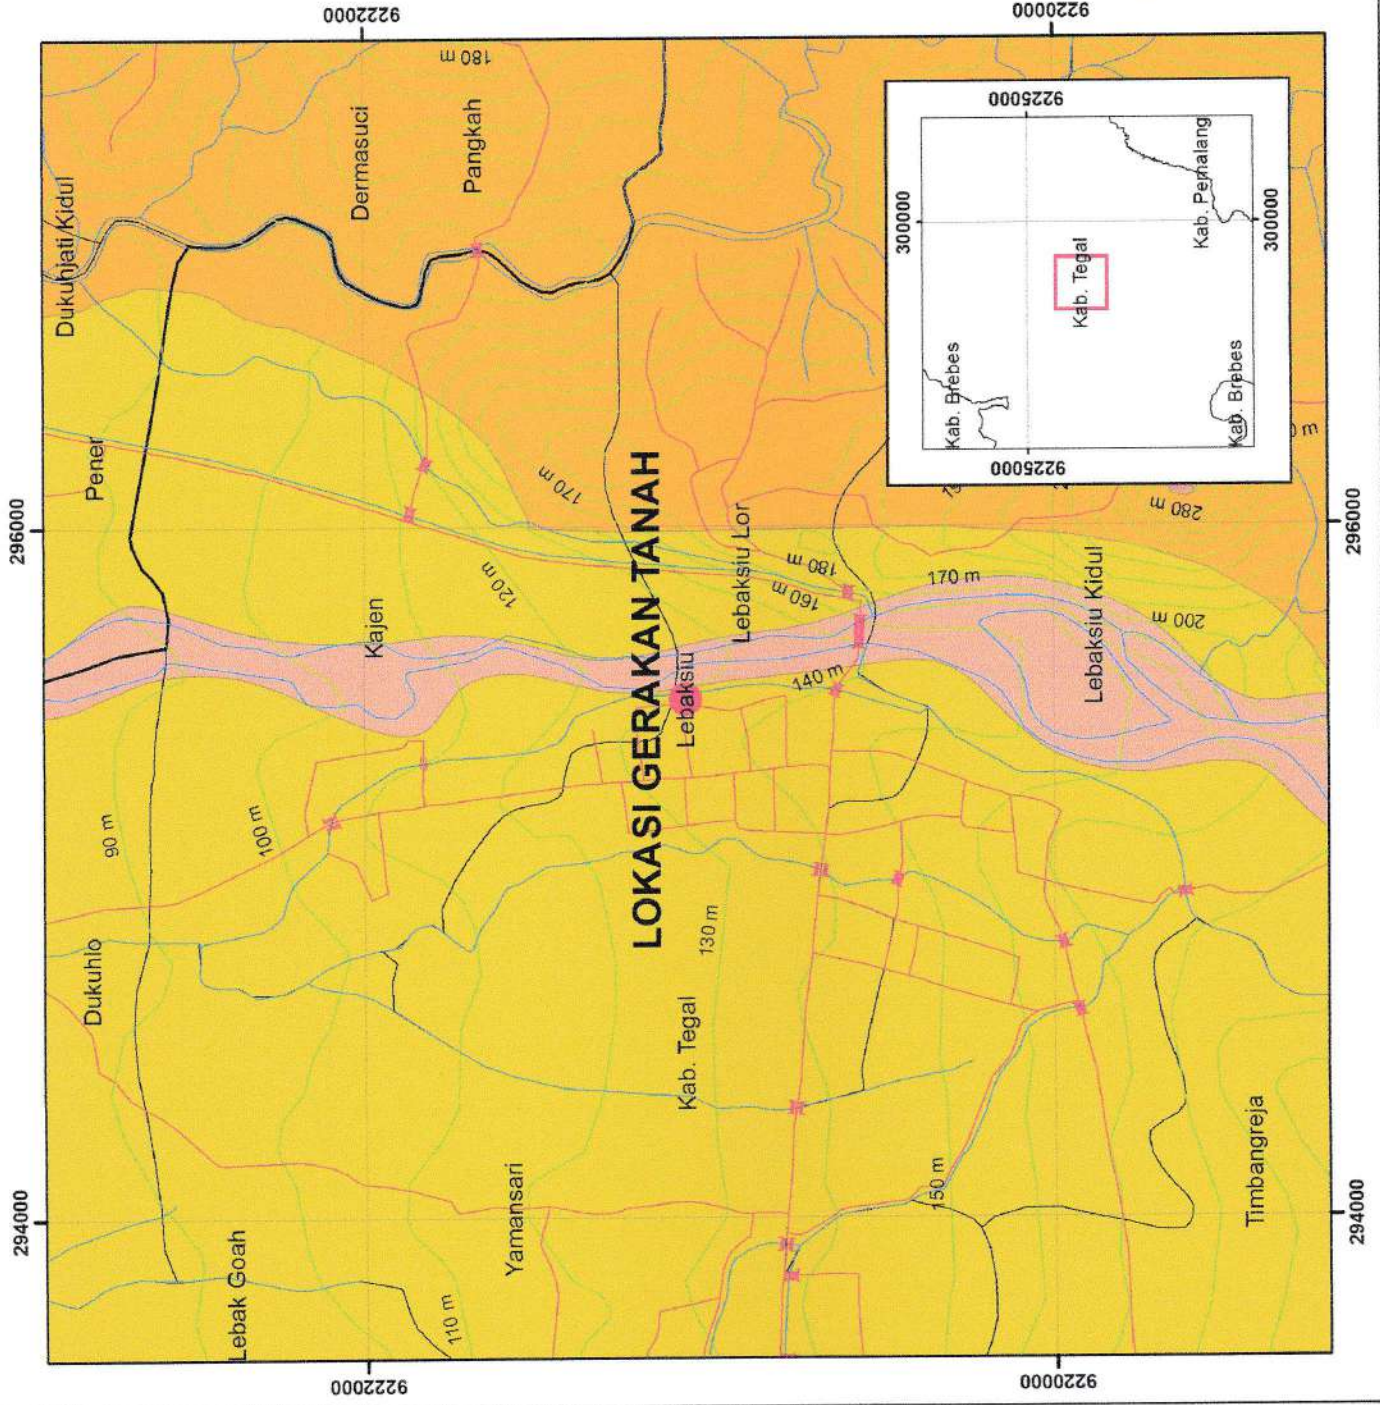
## PETA KERENTANAN GERAKAN TANAH

7. Berdasarkan Peta Zona Kerentanan Gerakan Tanah yang diterbitkan PVMBG Badan Geologi Tahun 2010, lokasi gerakan tanah di Desa Kajen, Kecamatan Lebaksiu, Kabupaten Tegal berada pada Zona Kerentanan Gerakan Tanah Rendah.
